## Analisis Penyebab *Grounding* Kapal XYZ saat Memasuki *Narrow Channel* Pulau Baai dengan iFishbone Analysis

<sup>1,2,3,4</sup>Politeknik Pelayaran Surabaya, Indonesia

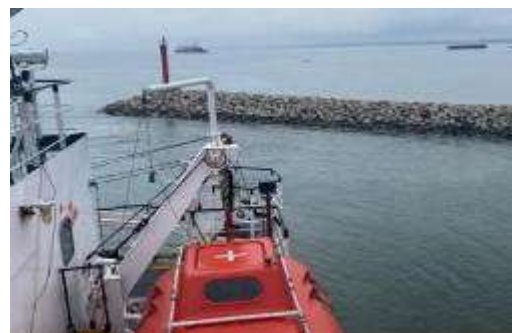
dengan ketinggian pasang 0.8 meter disertai angin yang kencang terlihat pada *anemometer* saat itu kecepatan angin mencapai 37.5 knot. Sedangkan kapal melakukan manuver pada pukul 15.42 LT dengan kecepatan kapal saat mulai memasuki alur sebesar 7.0 knot. Walaupun beresiko keputusan untuk *shifting to inner anchorage* Pulau Baai tetap dilakukan dan pada akhirnya kapal mengalami *grounding*

**Gambar 1.** Kondisi Sekitar Kapal Ketika Mengalami *Grounding*

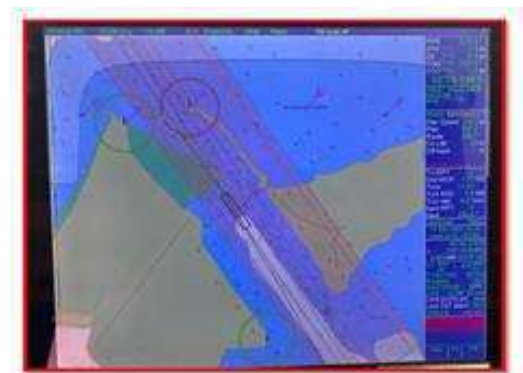
Berdasarkan hasil yang diperoleh peneliti melalui observasi dan wawancara dengan responden dapat ditarik kesimpulan lebar alur Pulau Baai yang hampir sama dengan ukuran lebar kapal menjadi salah satu penyebab kapal MT. Kasim mengalami *grounding*. Dengan lebar alur Pulau Baai yang tidak lebih dari 20-25 meter, sedangkan ukuran kapal dengan panjang 108 meter dan lebar 19.20 meter tidak memberikan ruang yang cukup aman untuk kapal dapat melakukan olah gerak.

**Gambar 2.** Kondisi Perairan Pulau Baai

Selain itu, tidak adanya *bouy* penanda dangkalan pada alur Pulau Baai merupakan suatu keterbatasan teknis pada saat kapal berolah gerak dan menjadi salah satu faktor penyebab kapal mengalami kandas. *Buoy* memiliki fungsi untuk memberikan tanda kedalaman suatu perairan dan menghindari kapal memasuki area dangkal yang berisiko. Dengan tidak adanya *buoy* penanda tersebut dapat mempersulit awak kapal untuk menentukan kedalaman yang akurat. Hal ini dapat menyebabkan kapal mengalami risiko *grounding*.

Untuk meningkatkan keselamatan dalam bernavigasi, pemasangan *buoy* sebagai penanda dangkalan sangat diperlukan. *Buoy* sendiri sebagai panduan visual bagi awak kapal, sehingga kapal dengan mudah mengenali area yang berisiko dan dapat mengambil tindakan pencegahan yang tepat jika terjadi keadaan darurat. Adanya *buoy* juga membantu mengurangi ketergantungan awak kapal pada alat navigasi elektronik, terutama pada kondisi cuaca yang buruk dan situasi darurat.

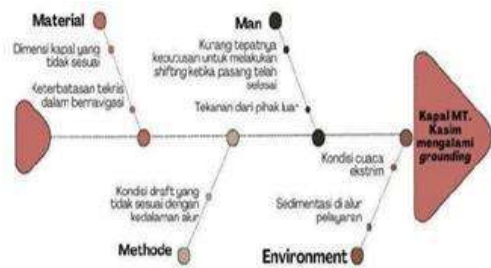
Gambar 4. Diagram Fishbone  
Sumber: Dokumen Peneliti

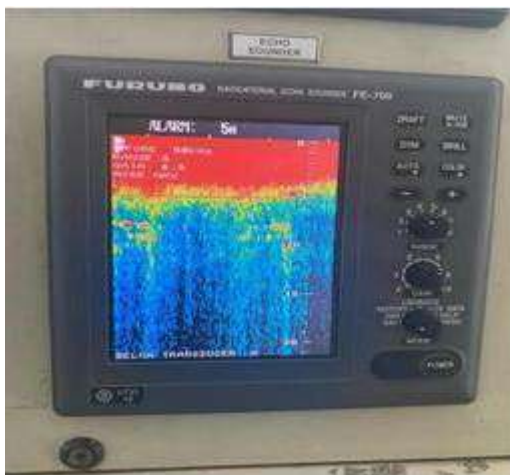
Kondisi *draft* kapal yang tidak sesuai dengan kedalaman alur juga menjadi faktor penyebab kapal MT. Kasim mengalami *grounding*. Menurut FMM *Manual Book Shipboard Procedure* bahwa UKC yang diperbolehkan untuk memasuki *Shallow Water = Dynamic Condition=10% the deepest static draft*. Kedalaman perairan di alur Pulau Baai sendiri hanya mencapai 4.8-5.2 meter, sehingga UKC yang dibolehkan adalah 4.8 meter x 10% = 0.48 meter. Kondisi

muatan 5500 KL dengan *draft* saat itu ketika kapal akan memasuki *narrow channel* Pulau Baai adalah *even keel* 5.5 meter, jika sesuai panduan maka 5.5 meter x 10% = 0.55 meter karena kapal akan melewati perairan *shallow water*. Dengan *draft* 5.5 meter ditambah dengan UKC yang aman dari kapal maka didapatkan kedalaman 6.05 meter. Sedangkan kedalaman alur Pulau Baai memiliki rata-rata tertinggi 5.2 meter jika ditambah kondisi pasang saat itu sebesar 0.8 meter maka di dapat kedalaman 6.00 meter. Dari hal tersebut dengan kondisi *draft* dan kondisi pasang surut saat itu sebenarnya kapal sudah tidak dapat melakukan *shifting* dan berisiko mengalami *grounding*. Muatan kapal yang berat dapat menyebabkan *draft* kapal menjadi lebih dalam, sementara kondisi alur pelayaran Pulau Baai tidak mencukupi untuk menampung *draft* kapal tersebut. Akan tetapi *shifting* tetap dilakukan, tidak lama setelah berolah gerak kapal mengalami *grounding* ditandai dengan *echo sounder* yang sudah tidak mendeteksi pada kedalaman 5 meter. Kandas sendiri dapat terjadi karena *draft* kapal lebih tinggi dari pada ketinggian air laut.

**Gambar 5. Echo Sounder Tidak Mendeteksi Kedalaman**  
Sumber: Dokumen Peneliti

Menyesuaikan *draft* kapal dengan kedalaman alur pelayaran yang akan dilewati juga merupakan upaya untuk menanggulangi agar kejadian *grounding* tidak terjadi kembali. Upaya ini dapat dilakukan dengan cara melakukan pengaturan air *ballast* dan menyesuaikan muatan agar mendapat UKC yang aman untuk memasuki alur yang akan dilewati.

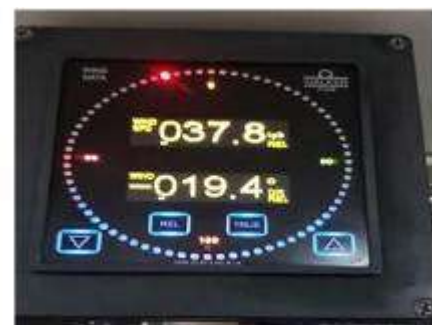
Kondisi cuaca yang buruk, dengan kecepatan angin yang mencapai 37.8 knot, juga merupakan salah satu faktor yang menyebabkan kapal MT. Kasim mengalami *grounding*. Dengan kondisi

angin yang berkecepatan tinggi tidak hanya mempengaruhi stabilitas kapal, akan tetapi angin yang kencang dapat mengubah arah kapal secara tiba-tiba, menyulitkan pengendalian kapal, dan memperburuk olah gerak kapal. Dengan kondisi angin yang seperti ini, sangat sulit untuk menjaga kapal tetap berada pada jalur yang telah ditetapkan. Ditambah dengan kondisi alur Pelabuhan Pulau Baai sendiri berpotensi selalu mengalami pendangkalan pada alur pelayaran yang disebabkan oleh sedimentasi berupa pasir yang terbawa oleh angin, arus, pasang surut, gelombang serta aktivitas pelabuhan yang mana pelabuhan ini langsung menghadap ke samudera hindia. Hal tersebut membuat kemampuan olah gerak kapal menjadi sangat terbatas terutama saat berolah gerak di alur pelayaran yang sempit serta dangkal, yang meningkatkan risiko kapal mengalami *grounding*.

**Gambar 6. Anemometer**  
Sumber: Dokumen Peneliti

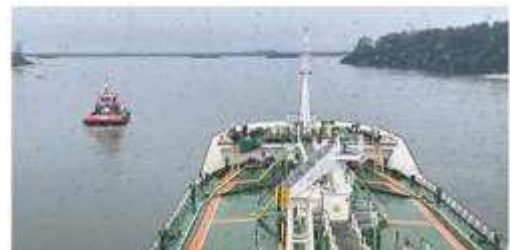
air *ballast* dengan tujuan agar *draft* kapal berkurang dan kapal dapat kembali mengapung. Dikarenakan tidak adanya perubahan setelah tindakan tersebut *captain* menginformasikan ke otoritas pelabuhan setempat dan juga agen kapal bahwa kapal telah mengalami *grounding* dan telah berusaha untuk lepas dari *grounding*, namun tidak ada perkembangan sehingga kapal membutuhkan bantuan *assist tug* untuk menarik kapal agar terbebas dari *grounding*. Pada pukul 16:00-16:45 LT kapal berusaha untuk lepas dari *grounding* dengan bantuan *assist tug* Bunga Rafflesia. Akhirnya, pada pukul 16:48 LT kapal terbebas dari *grounding* dengan bantuan dari *assist tug*.

**Gambar 7.** Kapal Ditarik Oleh Assist Tug Bunga Rafflesia
